## DIAGNOSTIC MULTICRITERE DES DEGRADATIONS PREMATUREES DES CHAUSSEES SOUPLES EN MILIEU URBAIN TROPICAL : INTERACTIONS ENTRE TRAFIC, EAU, PORTANCE ET QUALITE D'EXECUTION — CAS DU BOULEVARD LUMUMBA A KINSHASA, REPUBLIQUE DEMOCRATIQUE DU CONGO

**Résumé :** Les dégradations prématurées des chaussées constituent un problème majeur pour la mobilité urbaine à Kinshasa, particulièrement dans les secteurs périphériques soumis à une forte croissance démographique, à une augmentation du trafic et à des contraintes hydrologiques importantes. Cette étude analyse les mécanismes responsables des dégradations observées sur trois intersections stratégiques du boulevard Lumumba dans le district de la Tshangu : l'entrée Abattoir, correspondant à la route Petro-Congo, l'entrée Mokali et l'entrée Mikondo, correspondant à la route Ndjoku.

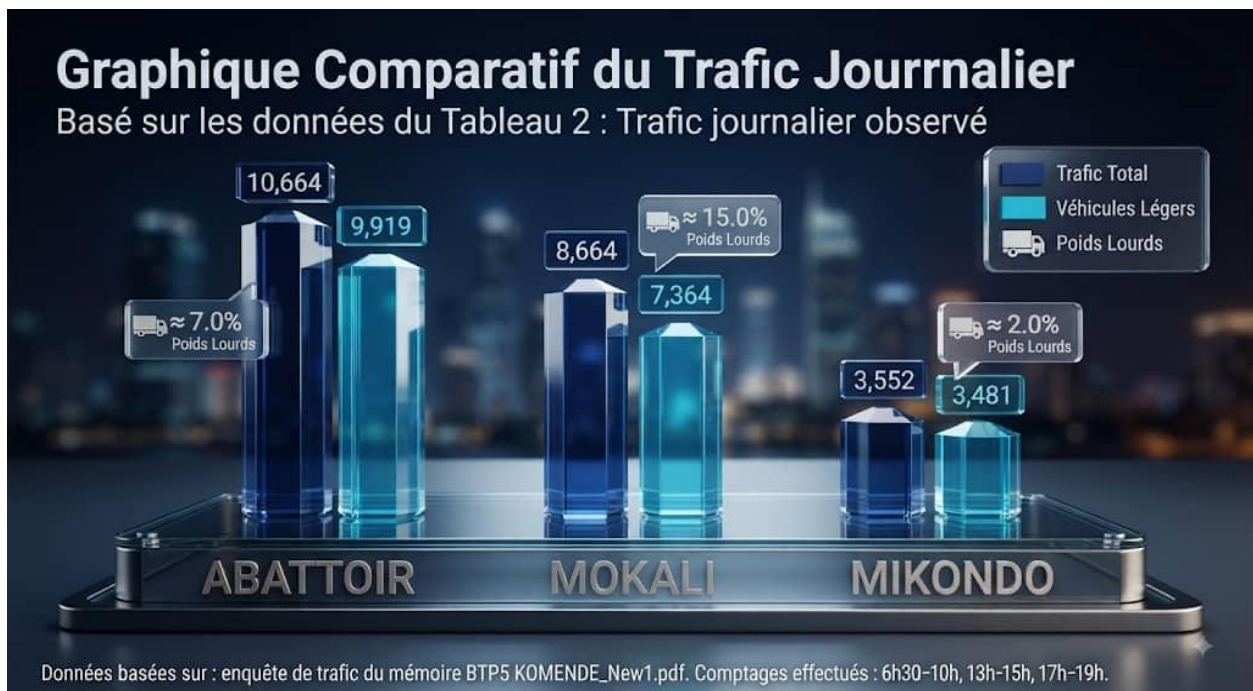
**Figure 4. Comparaison graphique du trafic**

| Site | Trafic moyen<br>(véh./jour) | Poids lourds<br>(véh./jour) | Proportion PL | Classe CEBTP |
| Abattoir / Petro-Congo | 10 664 | 745 | ≈ 7 % | T5 |
| Mokali | 8 664 | 1 300 | ≈ 15 % | T5 |
| Mikondo / Ndjoku | 3 552 | 71 | ≈ 2 % | T4 |

- Les comptages ont été effectués pendant trois périodes journalières : 6 h 30–10 h, 13 h–15 h et 17 h–19 h.
- Le résultat le plus remarquable est la proportion de poids lourds à Mokali, qui atteint environ 15 % du trafic total.

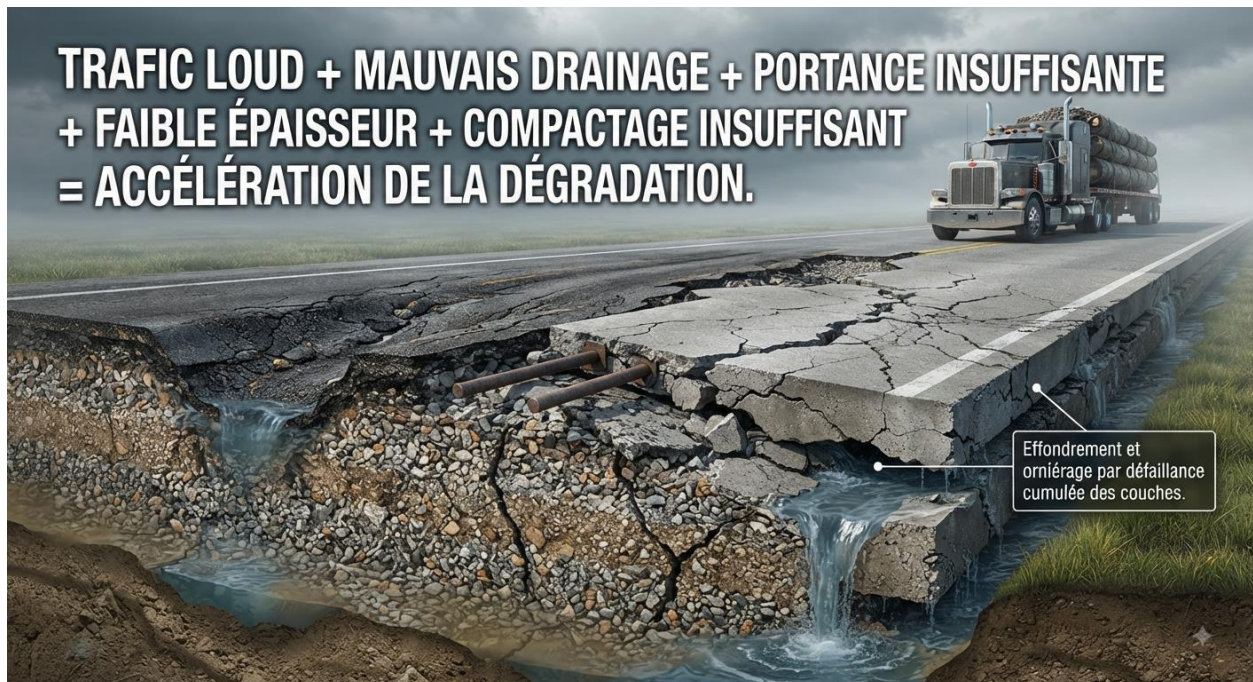
Cependant, l'eau constitue un facteur aggravant majeur. Elle peut pénétrer dans la structure et modifier les caractéristiques mécaniques du sol support et des matériaux granulaires. Le mémoire rappelle également que l'eau constitue l'un des agents les plus dommageables pour les chaussées, notamment lorsqu'elle pénètre par infiltration ou percolation.

Le cas étudié à Kinshasa montre ainsi une interaction synergique :

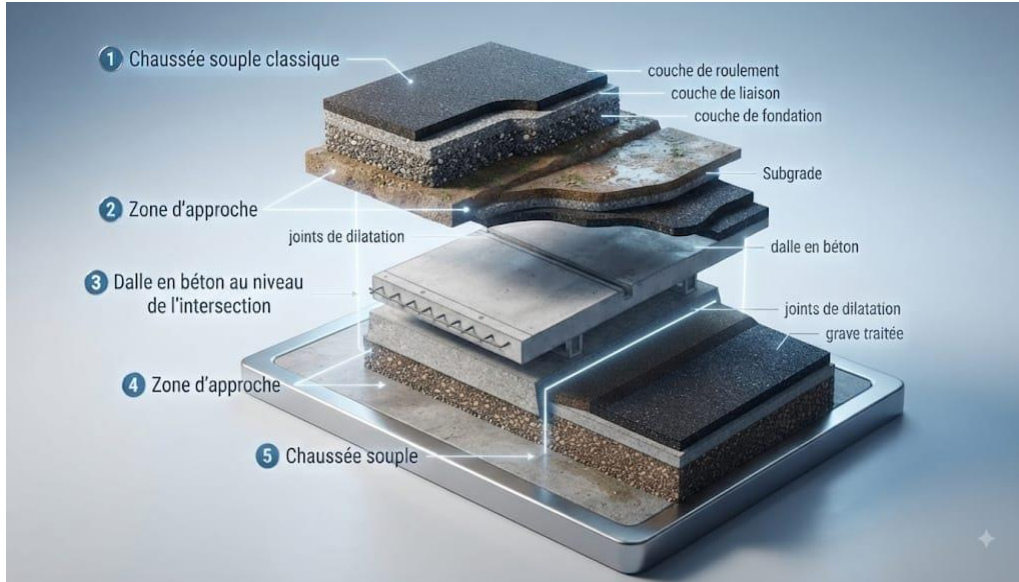
Nous proposons aussi une chaussée composite ou hybride et non une chaussée rigide sur toute la longueur des chaussées.

Le principe serait :

Cette solution pourrait être particulièrement intéressante dans les secteurs où les véhicules :

- *ralentissent ;*
- *freinent ;*
- *accélèrent ;*
- *tournent ;*
- *s'arrêtent fréquemment.*
